Análise morfológica de espaços urbanos em bacias hidrográficas: um olhar sobre o entorno do Arroio Dilúvio em Porto Alegre

Morphological analysis of urban spaces in river basins: analyzing the surroundings of Dilúvio River in Porto Alegre

William Mog
Heleniza Ávila Campos
Lívia Salomão Piccinini

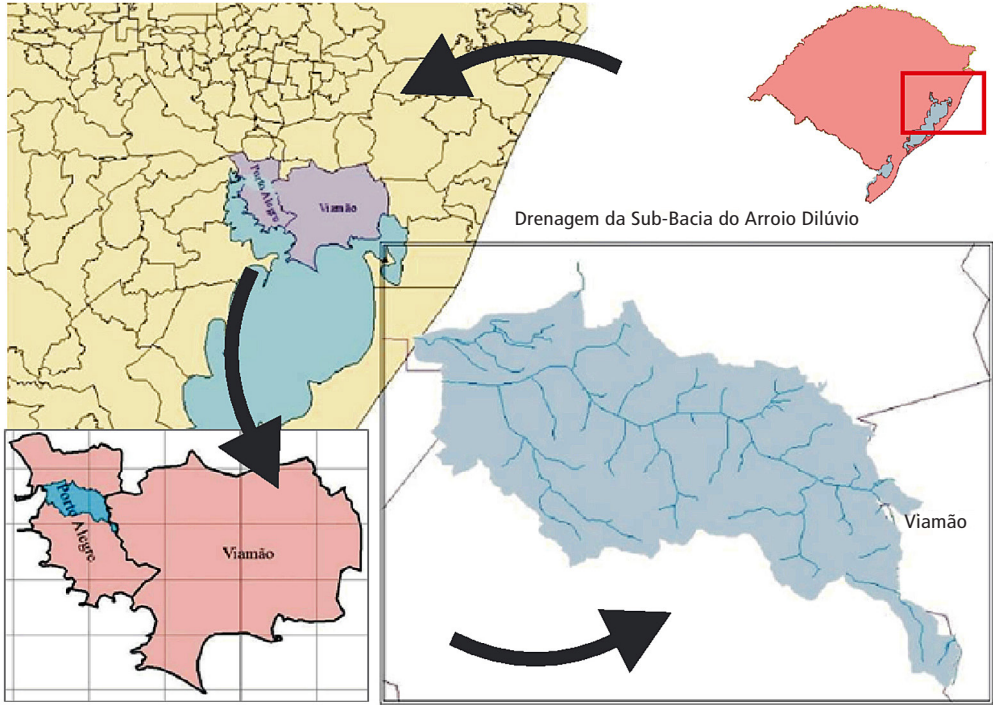
Figura 1 – A Sub-Bacia do Arroio Dilúvio em Porto Alegre e Viamão (RS)

Alegre em relação a ela, é a mais importante do município. Através dela escoam as águas de uma área com 83,74 km² densamente habitada: 446 mil habitantes, representando cerca de um terço da população total. O curso principal, o Arroio Dilúvio, tem uma extensão de 17.605 m e importantes afluentes, como os arroios Mato Grosso, Moinho, Cascata e Águas Mortas em Porto Alegre. No caso de Viamão, a localização do município em relação à sub-bacia do Arroio Dilúvio é periférica, pois as

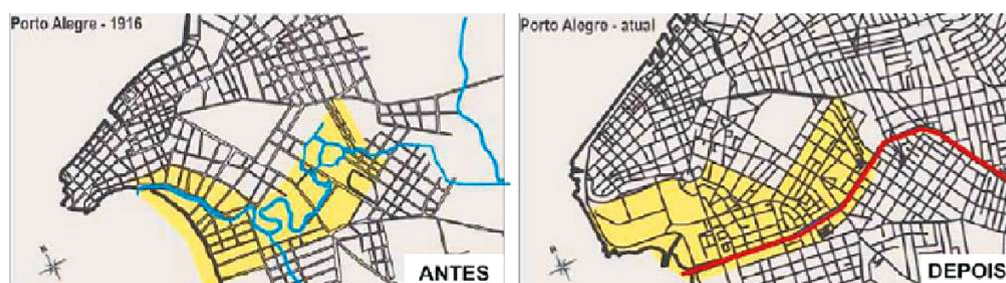
Figura 2 – A canalização do arroio Dilúvio em Porto Alegre

De fato, o processo de urbanização da bacia ao longo do século XX veio atrelado ao crescente embate da sociedade com as águas de seu território. Conforme Burin (2008), por volta de 1900, medidas começaram a ser tomadas para conter o problema das enchentes. Desde então, diversas pesquisas foram realizadas e, devido ao crescimento populacional de Porto Alegre entre 1912 e 1914, um grande estudo foi realizado, baseado no que já estava sendo feito na época em São Paulo e Rio de Janeiro. Dentre essas ações, surgiu o projeto concreto para a retificação do Riacho, compreendido no Plano de Urbanização de Porto Alegre em 1943. Assim, deu-se início às obras de construção da Avenida Ipiranga e retificação do Arroio Dilúvio, que, por sua vez, só foram finalizadas na década de 1980, esquetizadas na Figura 2.

A canalização e retificação do Arroio Dilúvio entre o final dos anos 1930 e a década de 1980 acontecem entre grandes mudanças na paisagem e na estruturação do espaço urbano porto-alegrense. O que hoje é conhecido como uma “cicatriz” na cidade, à época de sua concepção, a canalização do Arroio Dilúvio proporcionou, além de reduções drásticas nas constantes enchentes na região, a possibilidade de crescimento urbano a regiões onde antes o acesso não era possível. Sem dúvida, pode-se afirmar que a Avenida Ipiranga é hoje uma das principais vias de acesso, comércio e moradia de Porto Alegre, sendo tudo isso possível graças à canalização do antigo Riacho, como era chamado. Apesar dos benefícios trazidos por essa intervenção, o fato de ter sido realizada a tão longo prazo, conforme cita Burin (2008), deixou que diversos fatores sociais, políticos e econômicos interferissem diretamente nas obras de canalização. Tais

Por meio de sucessivos Planos Diretores (a primeira proposta é do Plano de 1914, conhecido como Plano Moreira Maciel), diferentes propostas de percursos e calhas foram criados com objetivos saneadores e higienistas e de mitigação das enchentes que afligiam a cidade. Mais tarde, com objetivos de resolver o sistema viário e a circulação na cidade, a obra finalizada originou a Avenida Ipiranga, modernizando Porto Alegre e acabando com os alagamentos que lhe valeu o apelido de Arroio Dilúvio.

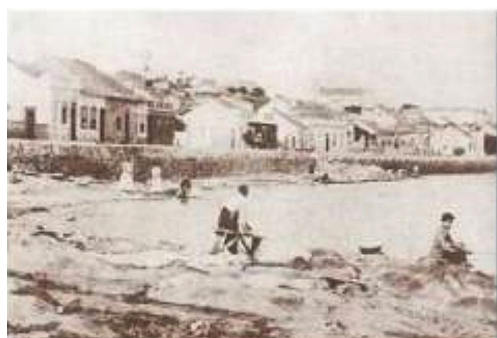
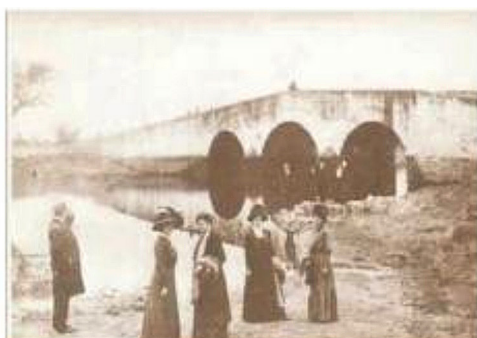
Figura 3 – Imagens do Arroio Dilúvio, referente às primeiras décadas do século XX

Naquele período, o Dilúvio estava presente no cotidiano das pessoas do entorno garantindo o direito de acesso à água através de várias ações em que o arroio era o cenário conforme a Figura 3. A primeira imagem mostra o casario como pano de fundo das atividades realizadas no curso de água como pesca e banho e na segunda a importância da Ponte de Pedra como ícone de conexão urbana da época.

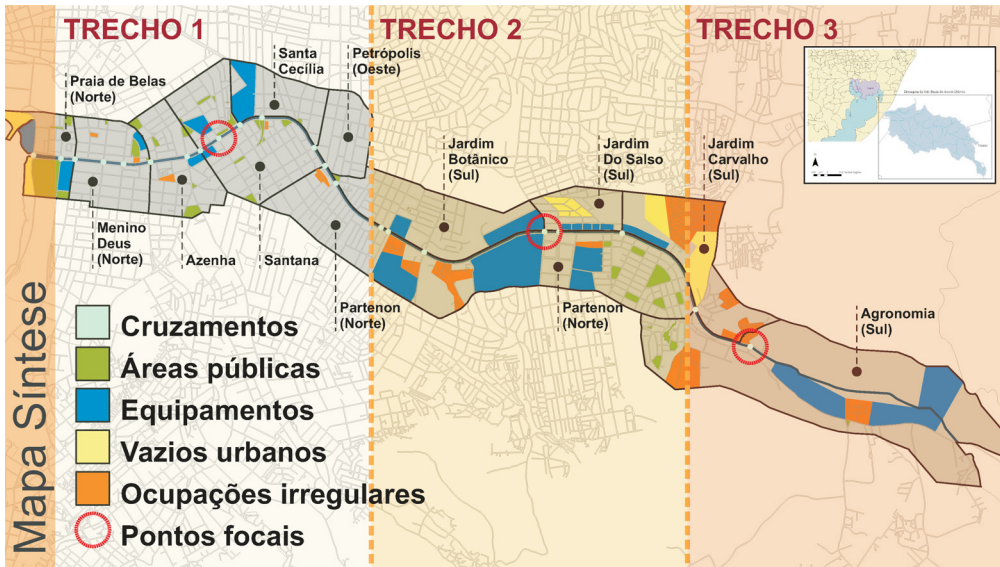
Figura 4 – Localização da área de estudo do Arroio Dilúvio

As variáveis citadas caracterizam três trechos definidos desde a nascente até a foz do Guaíba. Segundo os aspectos morfológicos observados, o primeiro trecho inicia na foz e vai até as imediações da Terceira Perimetral, o segundo começa nas imediações da Terceira Perimetral até a Av. Antônio de Carvalho e o último trecho inicia nessa via e vai até a nascente no município de Viamão como mostra a Figura 4.

Neste item, busca-se desenvolver uma análise morfológica de um recorte da Bacia do Arroio Dilúvio (Figura 4) que abrange o próprio arroio e seu entorno imediato, considerando a apropriação e acesso à água, seja físico, seja visual, como um direito fundamental nas relações humanas, como ressalta Gleick (1999). Para tal, utilizou-se uma metodologia baseada na percepção urbana conforme propõe Lynch (2008), no desenvolvimento de variáveis de análise a partir de pesquisa de campo e nos conceitos de dimensão global e local apontados por Mello (2008) para realizar uma leitura da área.

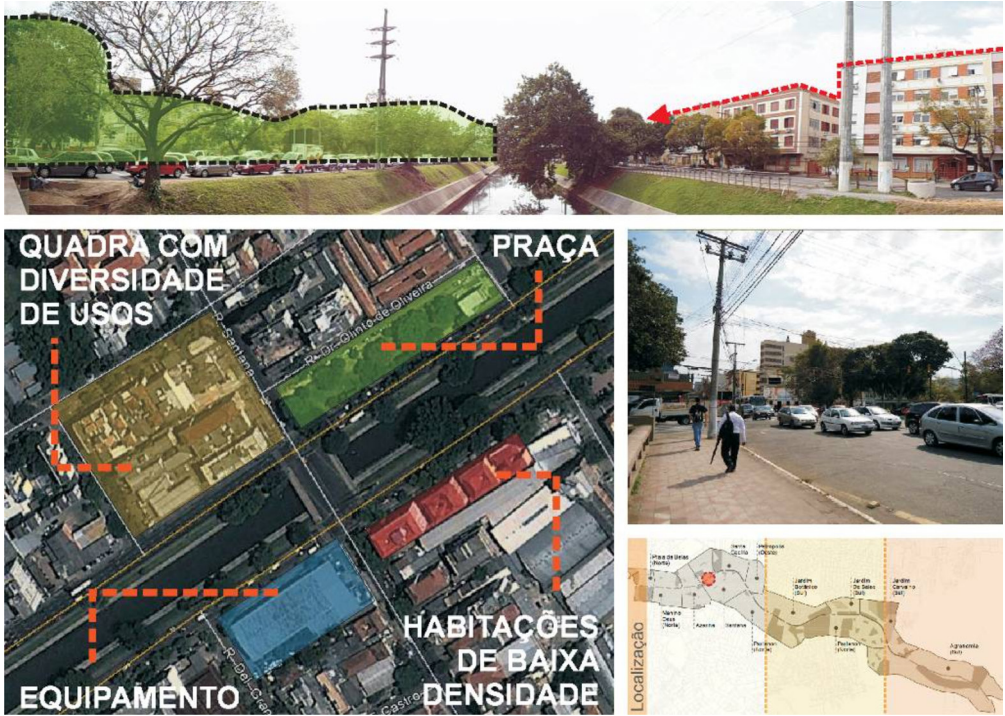
Figura 5 – Ponto focal do trecho 1
Cruzamento com a Rua Santana

sua posição cruzando os bairros desse trecho faz deste curso d'água um elemento integrado à paisagem nesse espaço, embora não haja uma clara apropriação pela população usuária em função da poluição da água. A ocupação qualificada dos oito bairros bem delimitados e integrados ao arroio, assim, contribui para a existência de poucas ocupações irregulares já que no total são apenas cinco vilas de dimensões menores espalhadas na área que apresenta um grão urbano menor e volumetrias que acompanham um padrão de alturas como pode ser visto no *skyline* da vista panorâmica da Figura 5.

Essas condições da estrutura urbana influenciam na dimensão local do espaço (Mello, 2008) que pode ser observada e caracterizada no ponto focal destacado na Figura 5. Ao analisar-se o trecho e seu ponto focal, é possível determinar o domínio das margens do dilúvio como público, contudo não há elementos e nem condições sanitárias que possibilitem uma relação direta com o curso d'água, apesar de existir junto da Avenida Ipiranga uma diversidade de usos que possibilitam a ocupação do espaço de diferentes formas como as praças e os comércios nesse trecho. Logo, em relação à constitutividade, existe uma transição gradual entre ambientes abertos e fechados em função de aspectos como o grão menor de ocupação (Figura 5), gerando espaços constituídos e estruturados, mas desvinculados do arroio.

Do ponto de vista da acessibilidade física, as margens do arroio não oferecem grandes atrativos com exceção da ciclovia recentemente instalada nesse trecho e de algumas escadarias junto dos cruzamentos que no passado eram utilizadas para acessar o Dilúvio e hoje abrigam moradores de rua. Já a acessibilidade visual é plena, pois o arroio pode ser contemplado ao longo de toda a Avenida Ipiranga que margeia o curso d'água e de algumas praças (Figura 5) que estabelecem uma interface com o arroio gerando uma variabilidade visual. Por último, a artificialidade é relevante tendo em vista que o arroio foi retificado nesse trecho, contudo elementos naturais como as praças e a arborização das margens contribuem para um ambiente bem equilibrado entre as formas naturais e as formas artificiais.

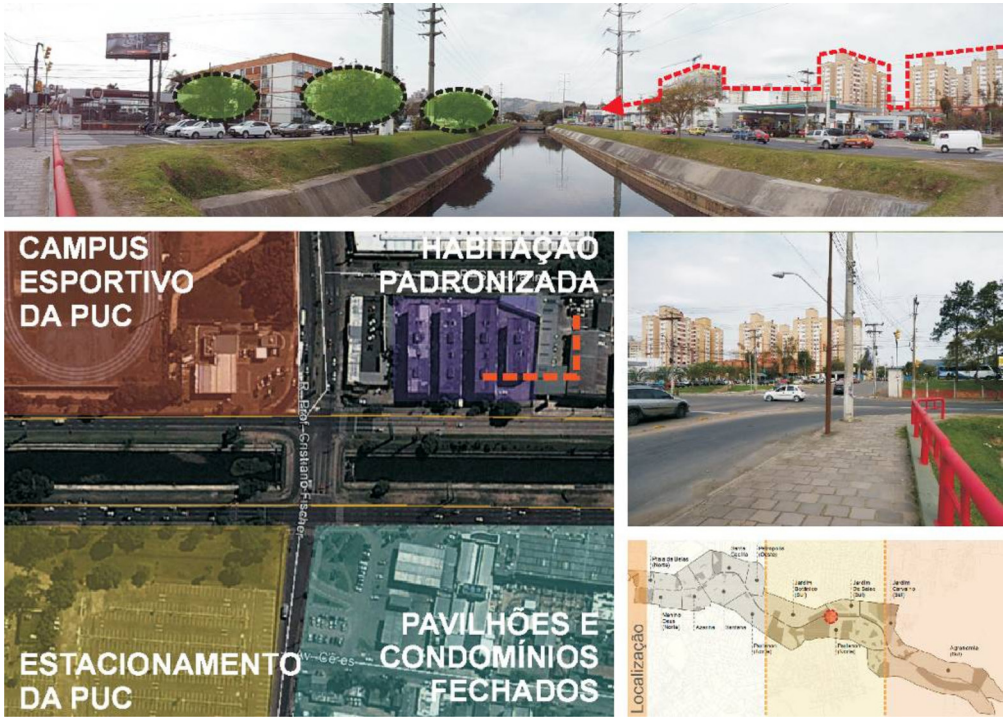
Figura 6 – Ponto focal do trecho 2
Cruzamento com a Avenida Cristiano Fischer

imediações da Terceira Perimetral e pela Avenida Antônio de Carvalho, situa-se no centro do eixo estudado. O ambiente é fragmentado e o convívio no espaço público é praticamente nulo, a partir da Terceira Perimetral. A noção de quarteirão se perde em razão das proporções dos grandes equipamentos institucionais. Os comentários a respeito dos fatores e variáveis analisadas no primeiro trecho dão lugar agora para características contrárias às qualidades de uma cidade convidativa e integrada ao seu entorno, pois tais elementos, além de se tornarem mais raros no contexto, não estão articulados entre si, apresentando uma alteração abrupta do padrão de ocupação urbana do primeiro para o segundo trecho como pode ser visto na Figura 6.

As áreas abertas, como as praças, não apresentam relação alguma com o arroio já que estão concentradas num ponto específico no interior da área leste do Bairro Partenon, como pode ser visto no mapa síntese (Figura 4). Nessa parte do bairro, diferentemente do restante do trecho, é possível reconhecer uma continuidade de padrões de ocupação. Já as margens apresentam uma arborização rarefeita e pontual (Figura 6).

de bairros, fortemente desarticulados entre si e que apresentam uma tipologia habitacional voltada para população de rendas médias e altas, os conjuntos fechados de alta densidade, que parece negar uma relação com o espaço público. Essas configurações habitacionais geram uma ruptura na dinâmica urbana e na paisagem local como pode ser visto no *skyline* da vista panorâmica da Figura 6.

O acúmulo de grandes equipamentos privados resulta em um espaço desconstituído (Figura 6), pois a transição entre espaços abertos e fechados é abrupta e pouco convidativa para o encontro, já que as praças e as áreas comerciais do trecho anterior não estão presentes junto à avenida que margeia o Dilúvio e é dominada por veículos em alta velocidade nesse momento. O resultado disso é um ambiente com acessibilidade física comprometida já que o arroio não estabelece qualquer relação com seu entorno imediato, o que pouco contribui para a sua acessibilidade visual. A variabilidade de opções visuais que o observador tinha no primeiro momento agora apresenta-se restrita em função da baixa quantidade de cruzamentos e da ausência de espaços abertos, gerando pouco controle visual, sensação de insegurança

e calçadas desertas. A artificialidade das margens nesse trecho é a maior, pois o espaço urbano junto do Dilúvio apresenta pouca arborização e nenhuma praça ou parque como mostra a vista panorâmica da Figura 6.

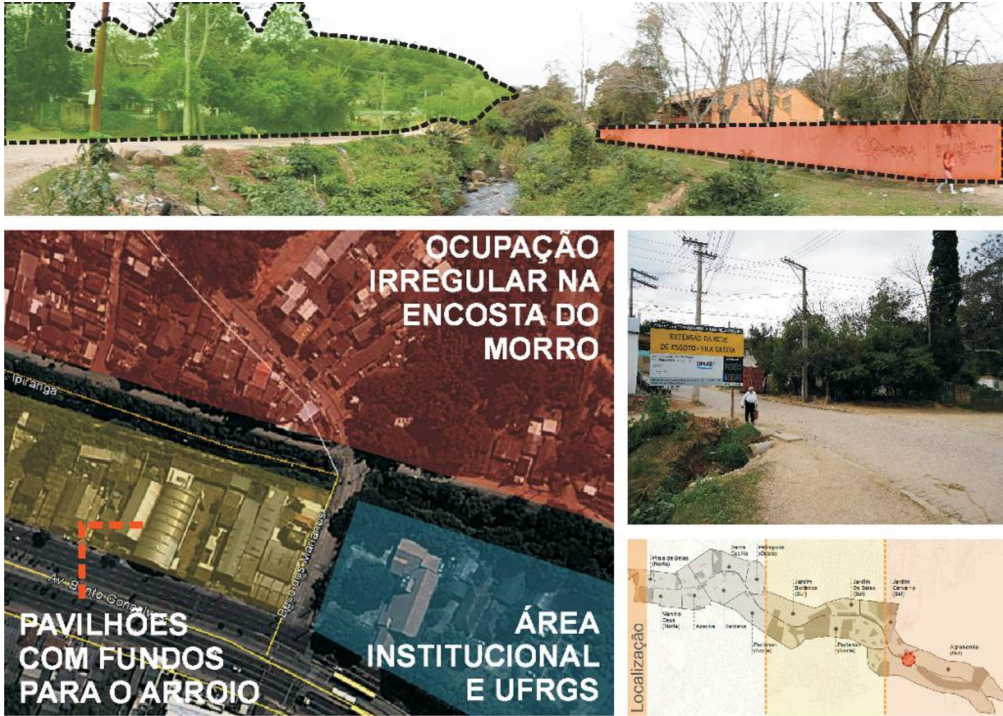
Figura 7 – Ponto focal do trecho 3
Cruzamento com o Beco dos Marianos

O último trecho do arroio é o mais longo e caracterizado por uma ocupação urbana rarefeita com algum comércio e serviços ao longo da via de maior fluxo (Av. Bento Gonçalves). O recorte inicia na Av. Antônio de Carvalho e acaba junto às nascentes em Viamão. Nesse momento o arroio não apresenta mais a relação imediata com uma via de tráfego de veículos intenso, já que ele está integrado à mata na base dos morros que delimitam na outra direção o trecho analisado. Existem nessa parcela apenas dois cruzamentos do curso d'água do Arroio Dilúvio, e um deles não é pavimentado e está junto a uma ocupação irregular, como mostra a seguir a Figura 7.

interesse ambiental não preservados, tendo em vista a existência recorrente de vilas (favelas) na base desses morros (Figura 7) estabelecendo ora uma relação estreita com a topografia do morro, ora com as bordas do arroio. Essa área é ocupada apenas pelo Bairro Agronomia (em Porto Alegre) e pelo Parque Saint Hilaire (em Viamão). Nas duas localidades, o cenário é sempre muito semelhante: ocupações irregulares entre morros e curso d'água. Contudo, essas vilas apresentam uma morfologia distinta dos trechos anteriores já que elas não são oprimidas por um contexto urbano consolidado e apresentam a possibilidade de crescimento com certa organização entre espaços de convívio público e particular.

A dimensão local (Mello, 2008) nesse trecho, representada pelo ponto focal junto do cruzamento com o Beco dos Marianos (Figura 7) apresenta um caráter de grande fragilidade urbana, pois a estrutura espacial local carece de uma série de elementos urbanos necessários na criação das dinâmicas de encontro e de relação. Nesse ponto do trecho podem ser observados três tipos distintos de interface do arroio com seu entorno: o domínio é público junto da interface do arroio com o trecho final da Avenida Ipiranga; o domínio semipúblico – ou público restrito – quando o arroio integra o Campus da Agronomia da UFRGS, e o domínio privado, quando o Dilúvio estabelece interface com os fundos dos pavilhões localizados na

Avenida Bento Gonçalves como pode ser visto na Figura 7.

A transição entre espaços abertos e fechados é desordenada em função da presença das ocupações informais junto dos morros onde a natureza ainda se mostra fortemente presente. Em relação à acessibilidade física, o acesso às margens do arroio é restrito em função dos pavilhões e das vilas que também bloqueiam a acessibilidade visual. O acesso físico e visual sem obstáculos maiores ocorre apenas em uma das margens, entre os cruzamentos da Antônio de Carvalho e do Beco dos Marianos (Figura 7). Esse trecho

apresenta a menor artificialidade dos três, pois a maior parte do curso do Dilúvio nesse momento não está retificada e ainda está integrada na natureza apesar de já estar poluída em função das vilas presentes junto das nascentes em Viamão.
